Huize Keizer

Rode rust

Rode voegen. Die bleek een oude winkel in Denekamp oorspronkelijk gehad te hebben. Ze zijn nu weer zichtbaar gemaakt, tussen de bakstenen. Dat was nog een heel karwei, maar het resultaat is verbazingwekkend. Huize Keizer straalt weer een en al rust uit. HENRY VAN DER WAL

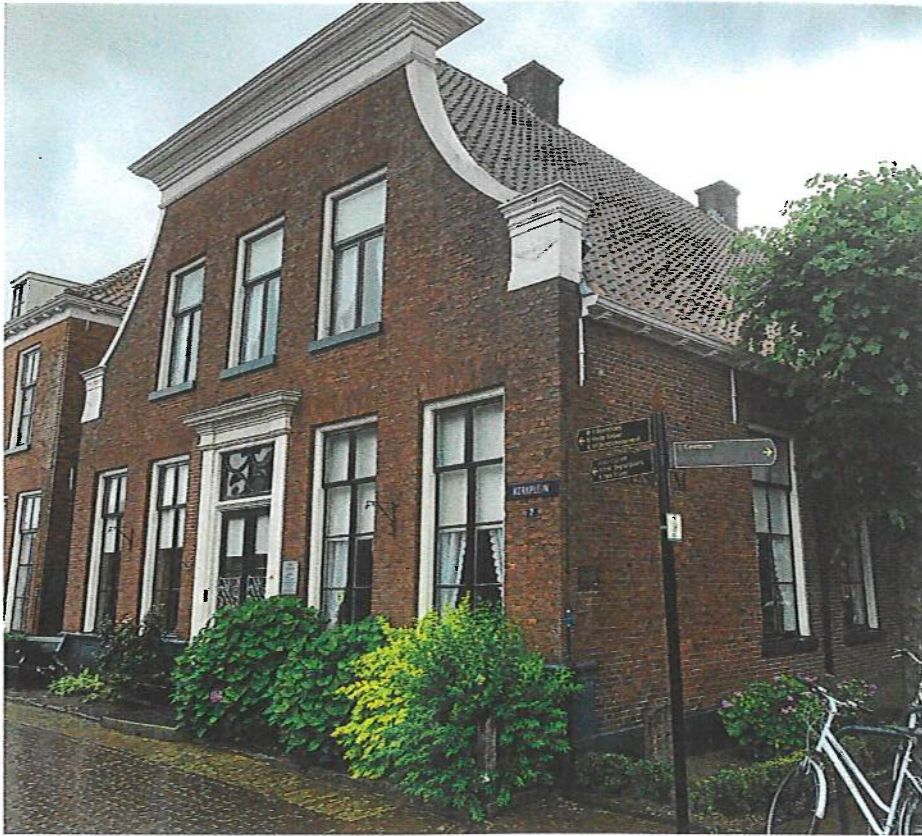
Met grijze voegen en witte verf zag Huize Keizer er de laatste decennia heel anders uit

tweede gezicht niet zag, was er iets bijzonders met het voegwerk van het bakstenen gebouw aan de hand. Het grijze cementen knipvoegje was namelijk als een dun laagje op het oorspronkelijke voegwerk geplakt. De technische staat van het cement was matig. Na meer dan zestig jaar liet de knipvoeg op steeds meer plaatsen los. Wat daar zichtbaar werd, was een verdiepte kalkvoeg die rood gekleurd was.

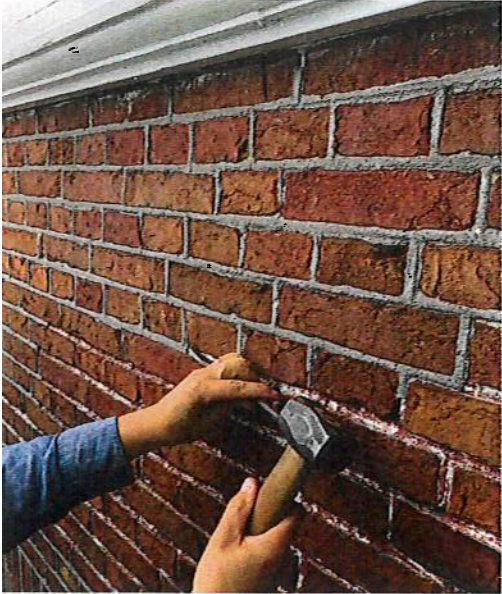
De vragen over dit gekleurde voegwerk van Huize Keizer stapelden zich op

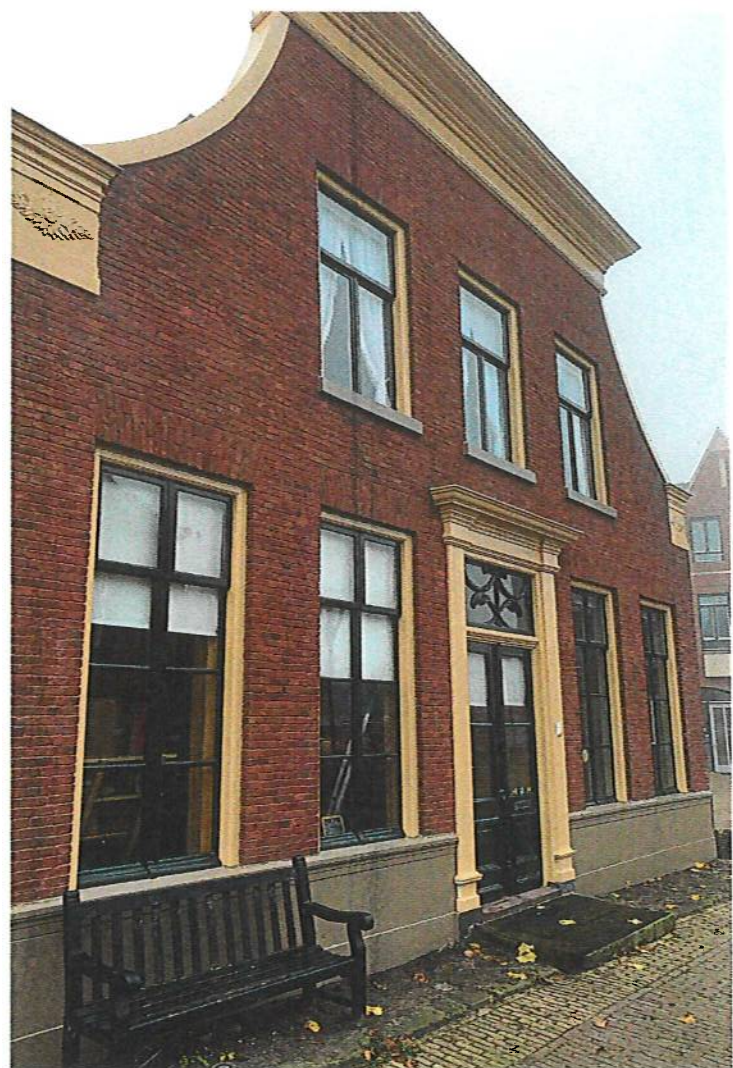
Restauratie oogt Huize Keizer rustig door de rode voegen en harmonisch schilderwerk

De knoop
Na deze proef hakte de gemeente de knoop door en koos voor bijkleuren en verstevigen met kaliwaterglas. Dat geeft een net wat stevigere toplaag. Het lukte de steenreparateurs om de voorgevel zijn oude verdiepte rode kalkvoegen terug te geven. De cementvoegen van de zijgevel daarentegen waren er moeilijker uit te halen. Dat leverde meer schade aan het oude voegwerk op. Het gevolg was dat het museum besloot om deze gevel te voorzien van nieuwe pure kalkvoegen, die daarna rood zijn gekleurd.
De waarom-vraag blijft staan. Waarom zijn de voorgevel van Huize Keizer en de zijgevel die in het zicht staat bij de bouw aan het begin van de achttiende eeuw of op een later moment van rode voegen voorzien? De reden is nog onbekend. Het komt vaker voor, rode voegen, maar de voorbeelden zijn spaarzaam of inmiddels verdwenen. Het resultaat van de restauratie? Rood voegwerk. Het is verbazingwekkend dat een klein kwastje zo'n groot verschil kan maken. Huize Keizer ademt nu een en al rust, meer nog dan de laatste decennia met al dat grijze voegwerk. Zouden de inmiddels museale klanten nu weer meer aandacht hebben voor de heerlijke waren in de etalage? ☒
